EKSPERTYZA TECHNICZNA

TEMAT	EKSPERTYZA TECHNICZNA DOTYCZĄCA MOŻLIWOŚCI PRZEPROWADZENIA PRZEBUDOWY I ZMIANY SPOSOBU UŻYTKOWANIA CZĘŚCI BUDYNKU PUBLICZNEGO ZESPOŁU SZKÓŁ W JEDLNI NA POTRZEBY PRZEDSZKOŁA PUBLICZNEGO	
ADRES OBIEKTU	dz. nr ewid. 402/1 , 403/5 , 403/7 , 404/1 , 405/5 w miejscowości Jedlnia gmina Pionki	
WŁAŚCICIEL	Gmina Pionki Zwycięstwa 6a 97-500 Pionki	
ZAKRES	BUDOWLANY	
AUTOR OPRACOWANIA	mgr inż. Piotr Bogusiewicz upr. bud. w spec. konstrukcyjno- budowlanej LUB/0073/PWOK/10	
DATA	Listopad 2018

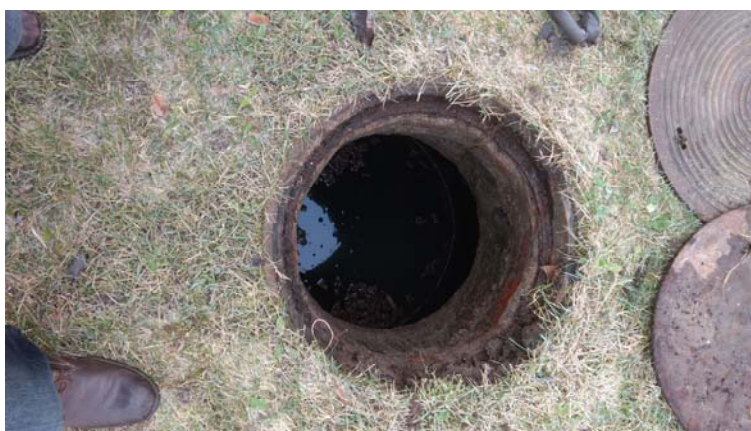
puchnięciem malatury (lamperii) . Po odkryciu studzienek stanowiących część kanalizacji deszczowej stwierdzono że poziom wody w studziencie znajduje się powyżej górnego poziomu rur odprowadzających wodę. Wskazuje to na niedrożność rur łączących studzienki kanalizacji deszczowej , czego wynikiem jest utrzymywanie się wody w piwnicy . Powodem zawilgocenia ścian nadziemna jest brak izolacji przeciwwodnych, kapilarne podciąganie wody z gruntu, uszkodzenia ścian oraz niedrożność instalacji kanalizacji deszczowej. Na zewnątrz budynku przy ścianach zewnętrznych piwnicy poniżej posadzki wykonać odwodnienie liniowe w postaci drenażu . Podczas przeprowadzania wizji lokalnej, nie zauważono istotnych zarysowań i spękań konstrukcji wskazujących na nadmierne lub nierównomierne osiadanie fundamentów w piwnicy.

Niewidoczne rury odpływu i napływu w studziencie

W celu zabezpieczenia ścian przed wodą, zalecane wykonanie izolacji poziomych w poziomie posadzki piwnic oraz pionowej ścian piwnic

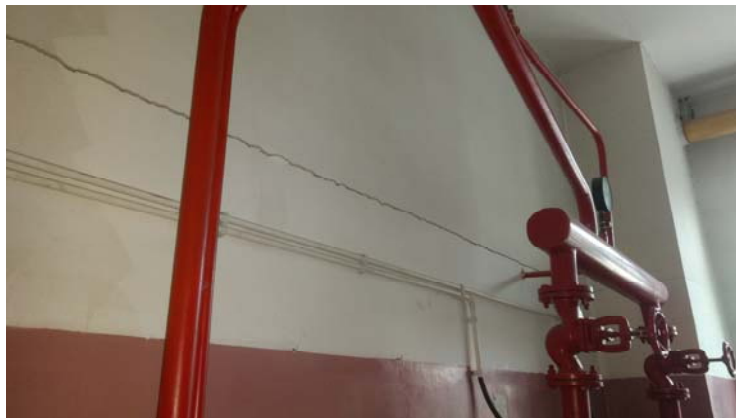
Murowane na zaprawie cementowo wapiennej. Ściany wewnętrzne w pomieszczeniach kotłowni posiadają pęknięcia poziome i pod kątem 45 stopni szerokości 3 do 5 mm . Odspojeniu od ścian nośnych uległy ściany sanitariatów . Wskazuje to na osiadanie podłoża pod ścianami . Ściany do naprawy przez przemurowanie lub wymianę .

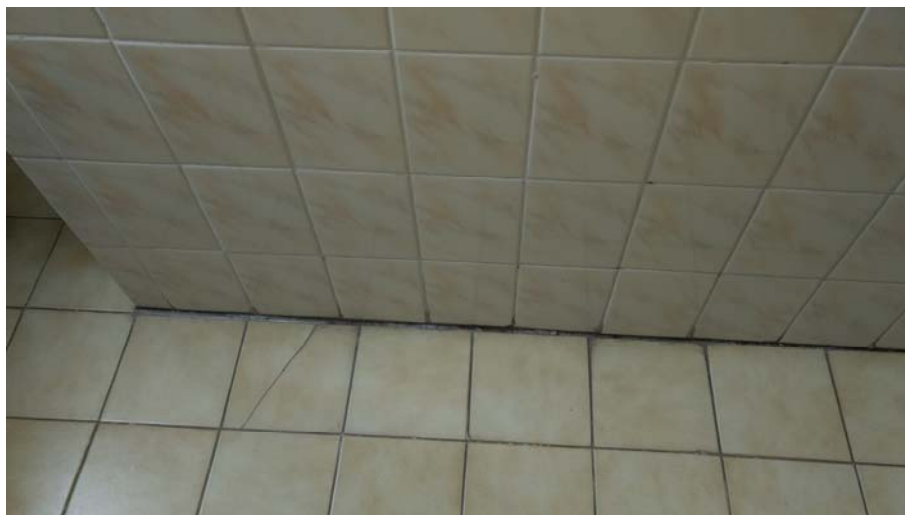
Tynki wewnętrzne:	Tynki wewnętrzne cementowo wapienne, w dobrym stanie technicznym , poza tynkami ścian nadziemna nad piwnicą . Nad posadzką występują wykwyty solne i uszkodzenia (spuchnięcie) malatury – lamperii . Wskazuje to na kapilarne podciąganie wilgoci ze ścian piwnicznych . <u>Zaleca się wykonanie hydroizolacji mineralnej ścian , lub przy użyciu masy KMB.</u>
Podłogi i posadzki:	Z uwagi na konstrukcję stropów podłogi wykonane jako drewniane układane na legarach stropowych.
Drzwi i okna:	Drzwi i okna drewniane oraz PVC . Okna w dobrym stanie technicznym . Niektóre drzwi wewnętrzne drewniane wymagają odnowienia lub wymiany .
Posadzki w kotłowni :	Wykończenie z płytek gresowych . Posadzka zapadnięta około 2 cm . Przez płytki przebiegają pęknięcia wskazujące na nieustabilizowane podłoże. Posadzkę z kolejnymi warstwami należy rozebrać . Podłoże z piasku zagęścić przez wibrowanie lub ubijanie . Wykonac nową posadzkę wraz z warstwami podposadzkowymi .

Brak spękań i przemieszczeń w obrębie ścian obwodowych .
